河北曲阳 30 兆瓦光伏发电项目

水土保持监测总结报告

建设单位：曲阳晶投新能源科技有限公司

编制单位：河北隆源水务技术咨询有限公司

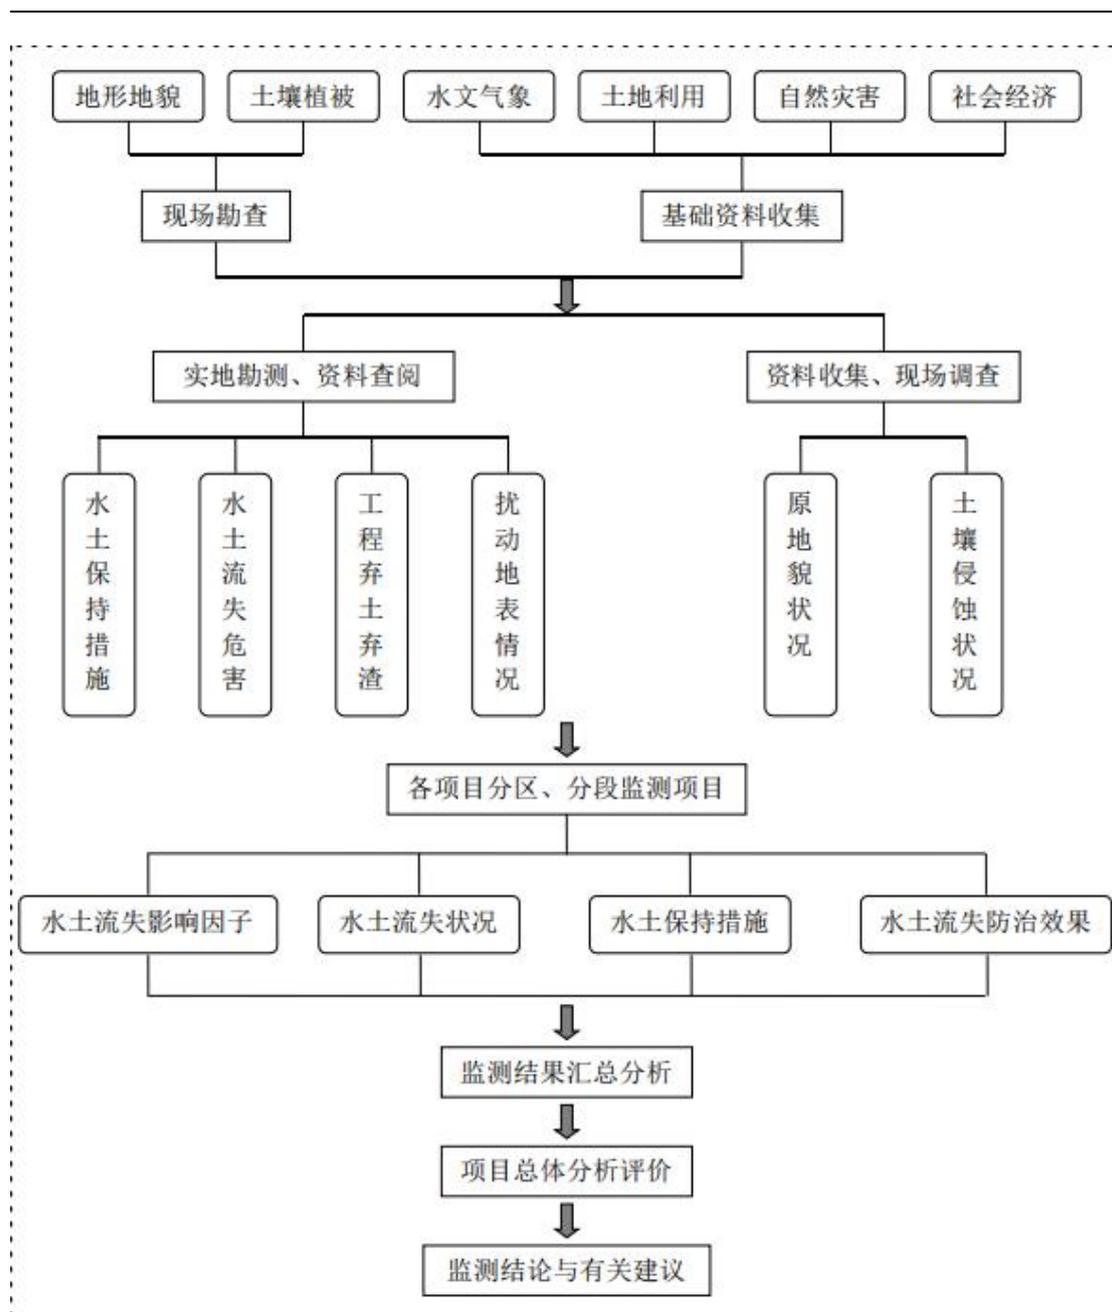
图 1-1 项目水土保持监测工作流程图

监测技术流程是保证水土保持监测工作科学、高效开展的重要内容，可使建设单位及监测人员对项目监测实施全过程一目了然。本项目监测开展过程中制定了水土保持监测工作流程图，并严格按照工作流程开展监测工作。项目水土保持监测技术流程见图1-1。

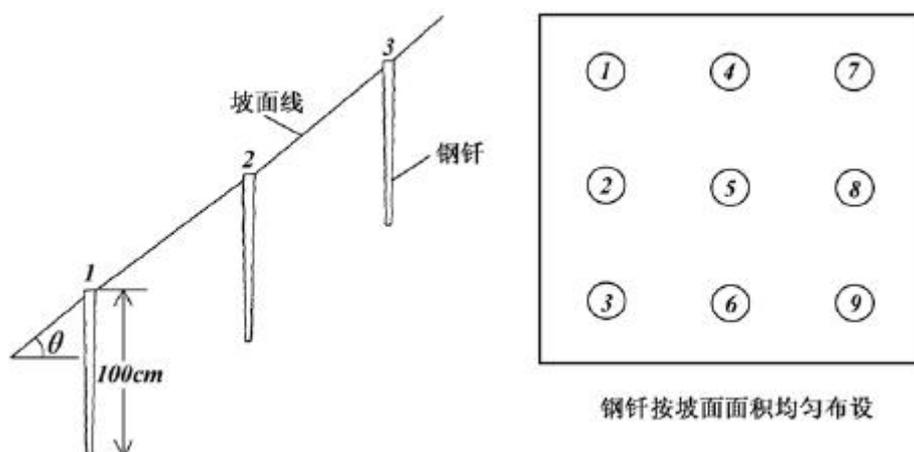
图 1-2 水土流失观测场示意

①简易水土流失观测场法：主要适用于弃渣场等分散堆积场地及边坡。布设样地规格为 $5\text{m} \times 20\text{m}$ 。将直径 $0.5 \sim 1\text{cm}$ 、长 $50 \sim 100\text{cm}$ 的钢钎，在选定的坡面样方小区按照 $1\text{m} \times 5\text{m}$ 的间距分纵横方向共计 20 支钢钎垂直打入地下，使钢钎钉帽与坡面齐平，并在钉帽上涂上油漆，编写编号（示意图如图 1-2）。以后，在每次暴雨后和汛期结束，观测钉帽距地面的高度，以此计算土壤侵蚀厚度和总的水土流失数量。计算公式为：

$$A=ZS/1000\cos\theta$$

式中：A 为土壤侵蚀数量， m^3 ；Z 为侵蚀厚度， mm ；S 为水平投影面积， m^2 ； θ 为斜坡坡度。

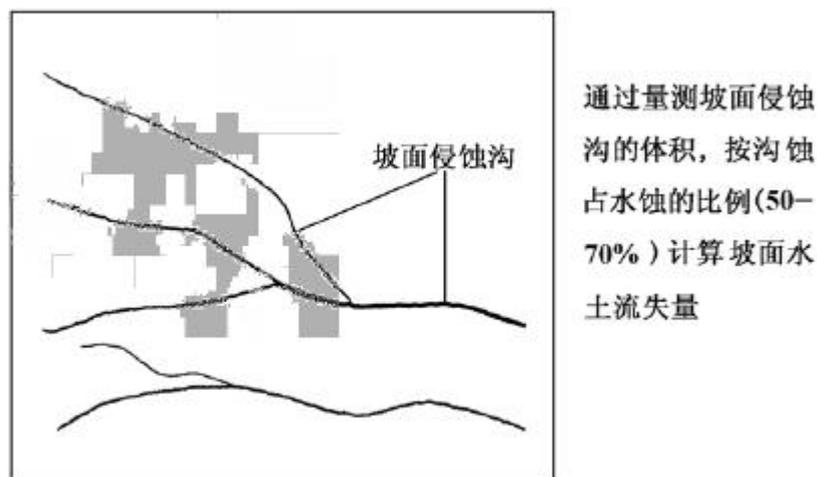
图 1-3 水土流失简易坡面量测场示意

②坡面细沟水土流失监测法：主要适用于道路边坡土质开挖面、土或土石混合或粒径较小的石砾堆等坡面的水土流失量的测定。在选定的坡面，量测坡面形成初期的坡度、坡长，描述坡面组成物质，实验测定土的干密度等方法，并记录造成侵蚀沟的每次降雨强度。在每次降雨或多次降雨后，量测侵蚀沟的体积，得

出沟蚀量，并通过侵蚀沟面积占坡面面积的比例（沟面比），计算水土流失量（示意图如下图 1-3）。当观测坡面能保存一年以上时，应量测至少一年的流失量。

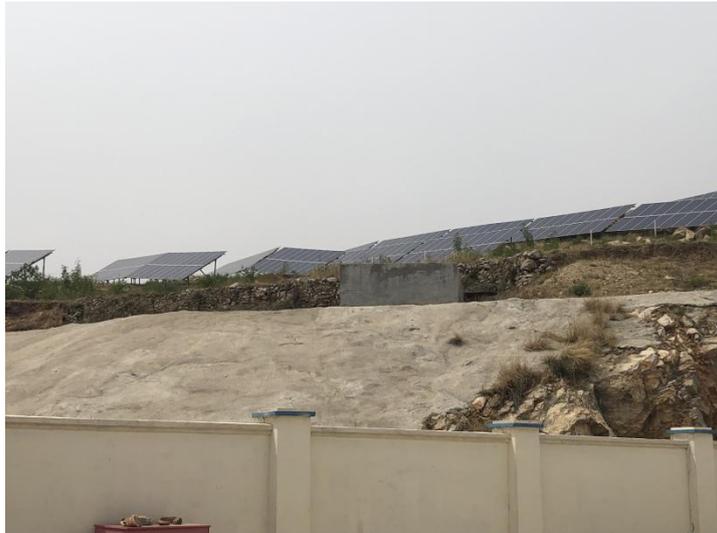
图 4-1 混凝土护坡

①工程位置：局部陡坡段。

②工程内容：站外局部陡坡段由于开挖易造成滑落，需要对站外陡坡部位增加护坡措施，在该区段采用混凝土护坡方式，长度约 100m。

③完成的工程量：护坡长度 100m。
