生产建设项目水土保持监测季度报告表

项目名称		宣化县龙洞山光伏发电有限公司 50 兆瓦光伏发电项目												
建设单位 联系人 及电话	梁凯文 18031358120	监测项目负责人(签字): 2019年6月3日	生产建设单位(盖章)											
	填表人 及电话		武子元 13333387554

宣化县龙洞山光伏发电有限公司 50 兆瓦光伏发电项目
水土保持工程整改意见

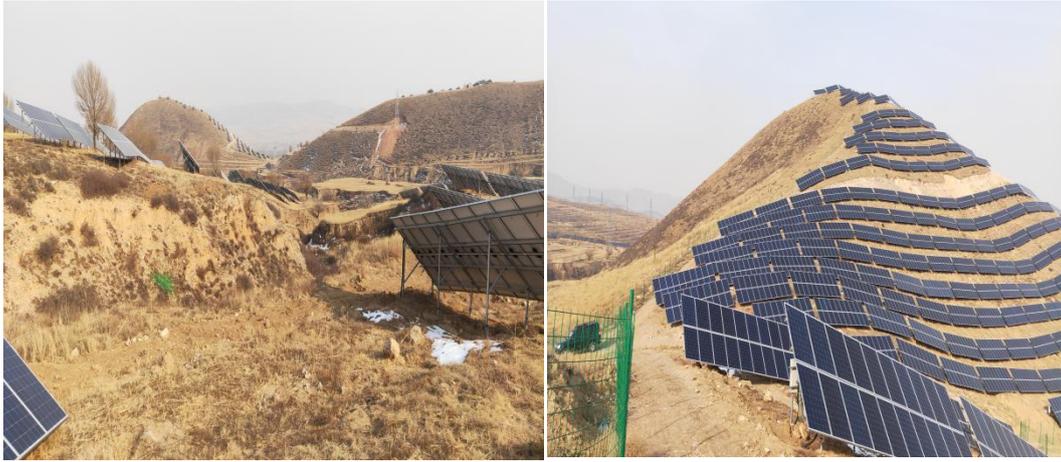
监测发现的主要问题有：①光伏方阵区由于气候等原因，会有部分植被死亡，无法满足植物措施要求。②建设单位没有按照方案要求对光伏方阵进行必要的排水沟和护坡建设。

光伏方阵未做护坡、排水沟；对裸露区域补种植被

建议按照已批复的《水保方案》相对应的水保措施进行完善。具体措施为：①对光伏方阵较陡边坡进行浆砌石护坡，雨水汇集处修造截（排）水沟。②对光伏方阵植被缺失的区域进行补种。

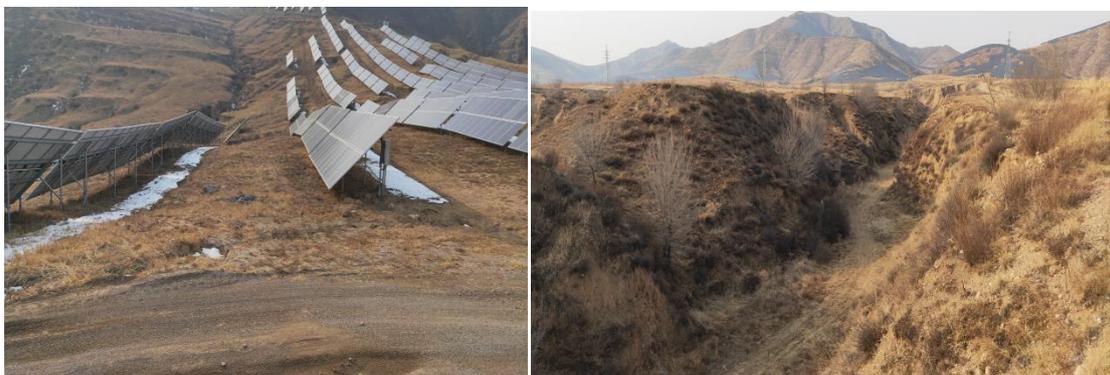
监测发现的主要问题有:①检修道路部分区域扰动石质边坡、土质边坡较多防护不到位。②检修道路两侧扰动区域未进行防护处理。③检修道路部分区域排水不能满足水土保持要求、边坡未防护。

检修道路两侧未按方案要求修筑排水沟、护坡等措施

建议按照已批复的《水保方案》相对应的水保措施进行完善。具体措施为：①检修道路两侧较陡土质边坡应进行放缓，上边坡修建挡墙进行拦挡，下边坡进行浆砌石护坡防护。②检修道路两侧石质边坡应进行清理、规整，较陡区域进行浆砌石护坡防护。③检修道路两侧扰动区域应进行清理、覆土绿化。④检修道路部分雨水汇集路段修筑排水沟。
