宣化县龙洞山光伏发电有限公司 50 兆瓦光伏发电项目

# 水土保持设施验收报告

建设单位：中电投宣化新能源发电有限公司

2019 年 7 月

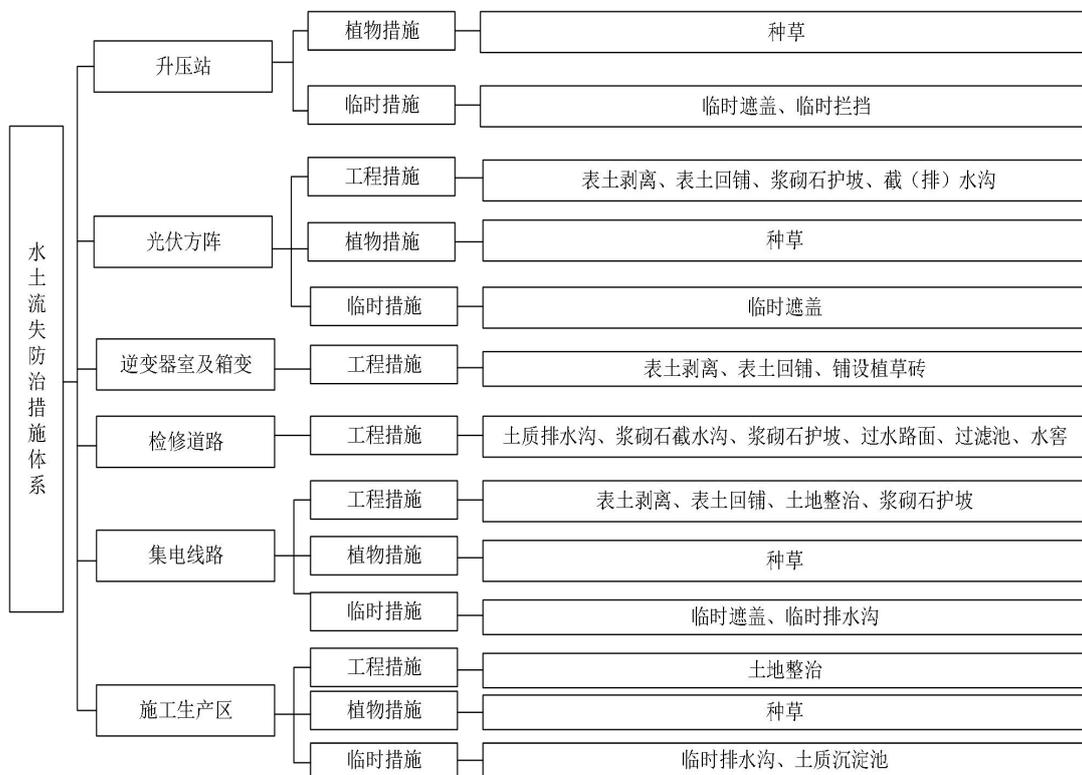
图 3-1 水土保持措施总体布局图

工程实际实施过程中根据实际情况，施工扰动占地面积和水土保持措施量会随着主体工程的变化而变化。与批复的方案相比，水土流失防治原则、措施布设原则、防治目标都没有变化，防治措施体系和布局、数量根据主体工程需要进行适当调整。调整后水土保持措施体系较完整，总体布局较合理。本项目水土保持措施总体布局见图 3-1。
