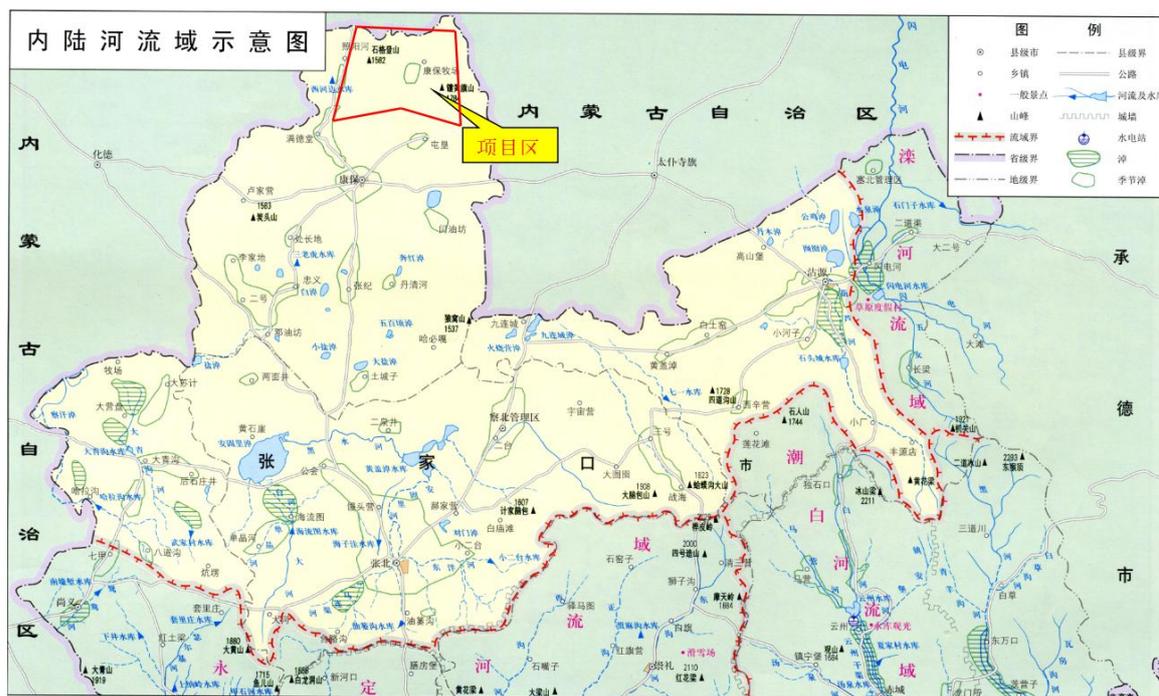
图1-2 项目区河流水系图

本工程所在地康保县地处内陆河流域。全境无常年性河流，水网不发育，仅有几条季节性河流，是河北省唯一的无常年性河流县，由于地势是丘陵状，低洼处积水形成较多的水淖，但深度不大，多为浅碟形。多数水淖的水质矿化度高，不利于灌溉。地下水主要靠大气降水补给。工程所在地周边无河流通过。

项目区水系图见图 1-2。
