大城县生活垃圾焚烧发电一期项目 水土保持监测总结报告

建设单位：中节能（大城）环保能源有限公司

监测单位：河北隆源水务技术咨询有限公司

二〇二二年二月

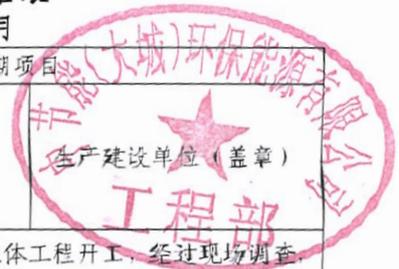
措施	道路广场区	景观绿化 (hm ²)	0.19		0	
	管线区	种植草籽 (hm ²)	0.44		0	
	绿化区	景观绿化 (hm ²)	1.8		0	
	施工生生活区	景观绿化 (hm ²)	0.35		0	
	临时措施	建构筑物区	泥浆池 (个)	5		5
		管线区	临时遮盖 (m ²)	874		883
			临时拦挡 (m)	460		461
		绿化区	临时遮盖 (hm ²)	0.6		0.52
			临时拦挡 (m)	440		404
		施工生生活区	临时排水沟(km)	0.04		0.08
沉砂池 (个)			1		2	
堆土区	临时遮盖 (hm ²)	5.85		5.83		
	临时拦挡 (m)	54320		54317		
水土流失影响因子	年平均降雨量 (mm)		522	120	120	
	年最大 24h 降雨 (mm)		47	20	20	
	年平均风速 (m/s)		2.5	2.5	2.5	
	年平均气温 (℃)		11.8	-12	-12	
土壤流失量	土壤流失量			30.8	30.8	
	取土弃土潜在土壤流失量		/	/		
水土流失灾害事件			无			
存在问题及建议	项目区施工方式合理, 未造成严重水土流失情况, 需要注意做好防风防尘工作, 对损坏的临时苫盖纱网进行替换。

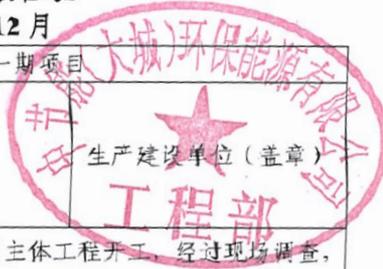
措施	道路广场区	景观绿化 (hm ²)	0.19	0.19	0.19
		管线区	种植草籽 (hm ²)	0.44	0.44	0.44
		绿化区	景观绿化 (hm ²)	1.8	1.8	1.8
		施工生产生活区	景观绿化 (hm ²)	0.35	0.35	0.35
	临时措施	建构筑物区	泥浆池 (个)	5		5
		管线区	临时遮盖 (m ²)	874		883
			临时拦挡 (m)	460		461
		绿化区	临时遮盖 (hm ²)	0.6		0.52
			临时拦挡 (m)	440		404
		施工生产生活区	临时排水沟 (km)	0.04		0.08
			沉砂池 (个)	1		2
		堆土区	临时遮盖 (hm ²)	5.85		5.83
临时拦挡 (m)	54320			54317		
水土流失影响因子	年平均降雨量 (mm)		522	120	120	
	年最大 24h 降雨 (mm)		47	20	20	
	年平均风速 (m/s)		2.5	2.5	2.5	
	年平均气温 (°C)		11.8	-12	-12	
土壤流失量	土壤流失量			30.8	30.8	
	取土弃土潜在土壤流失量		/	/		
水土流失灾害事件			无			
存在问题及建议	项目区施工方式合理, 未造成严重水土流失情况, 需要注意做好防风防尘工作, 对损坏的临时遮盖纱网进行替换。

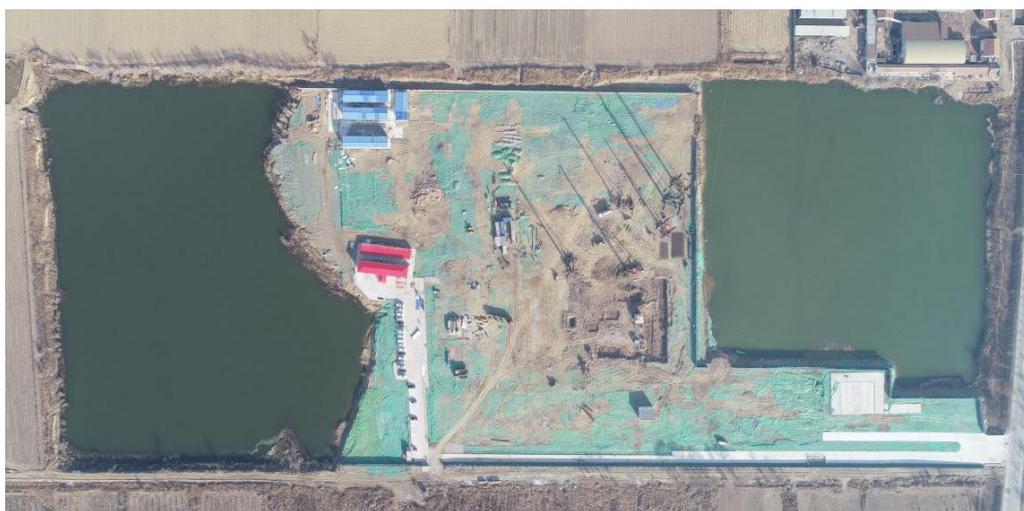
2020年1月

附图 1 水土保持监测照片

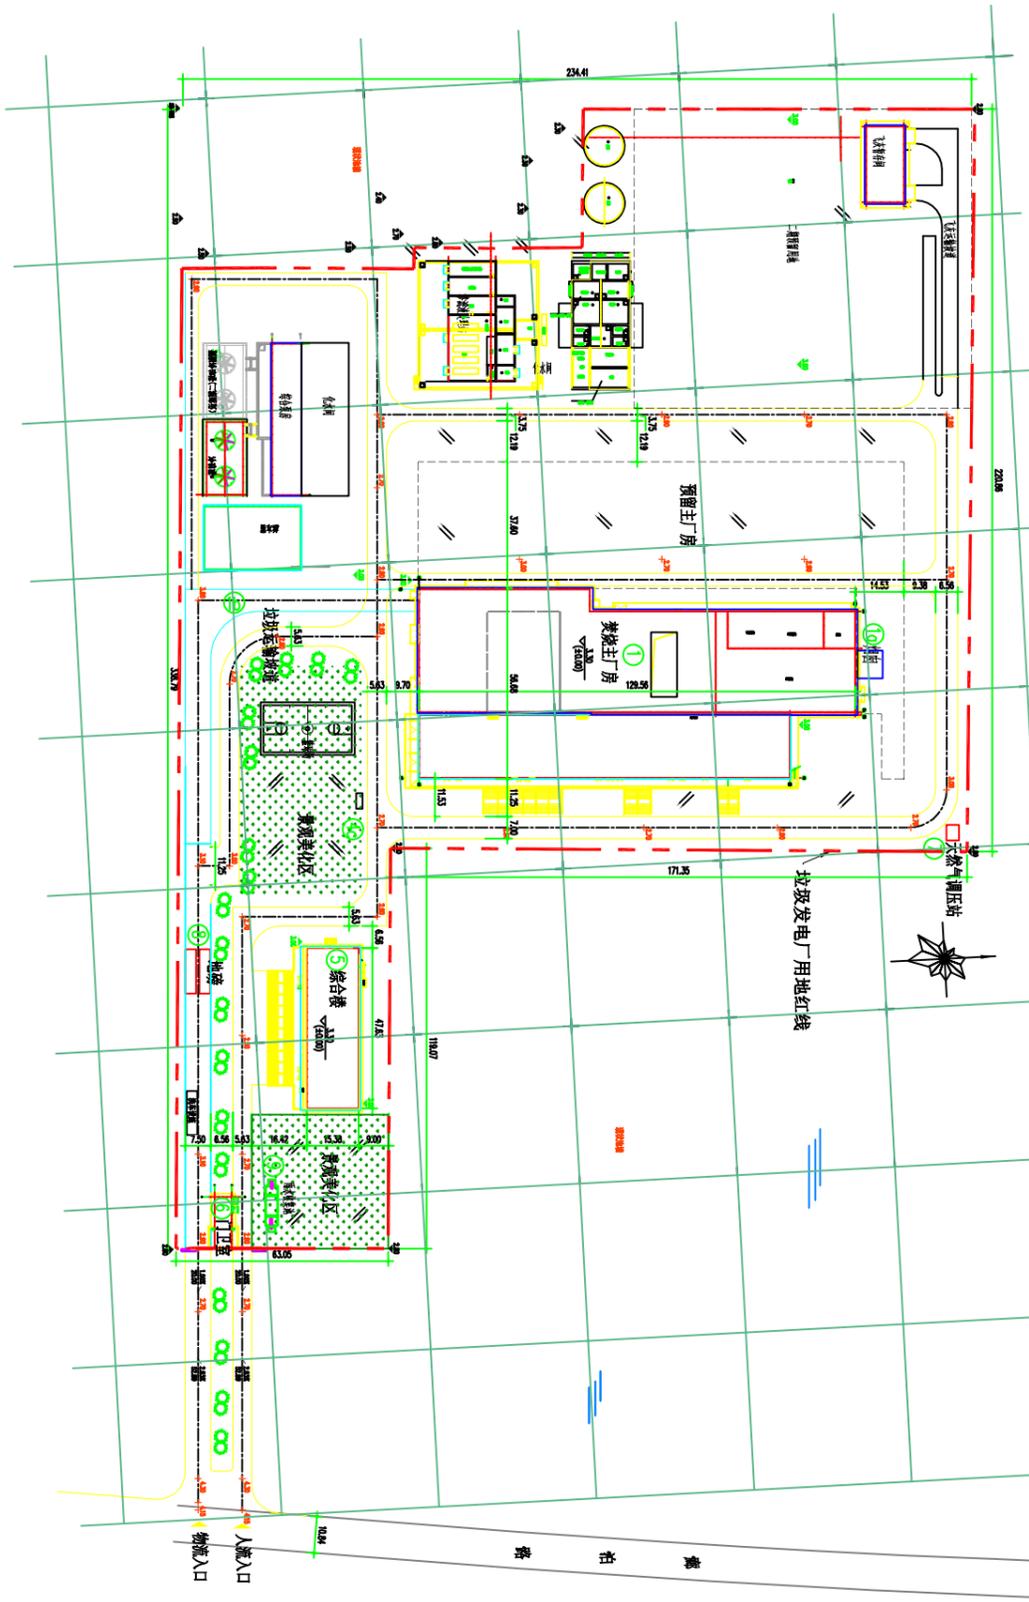
附图1-1 项目总体布置图 (厂区)

建构筑物区由南向北依次是综合楼、综合泵房及冷却塔、焚烧主厂房、渗沥液处理站、化水间。厂区管线布设在道路与构建筑物之间，施工完成后回覆表土，播撒草籽绿化。综合楼附近设停车场，在建构筑物周围、道路两侧及集中空地进行了景观设计，美化厂区环境。进场道路布设在厂区东南侧。施工道路布设在原有乡村道路不通畅处，连接省道与市政管网。
