石家庄市鹿泉区获鹿镇三四街小学异地新建项目

水土保持监测总结报告

监测单位：容海川城乡规划设计有限公司

二〇二二年九月

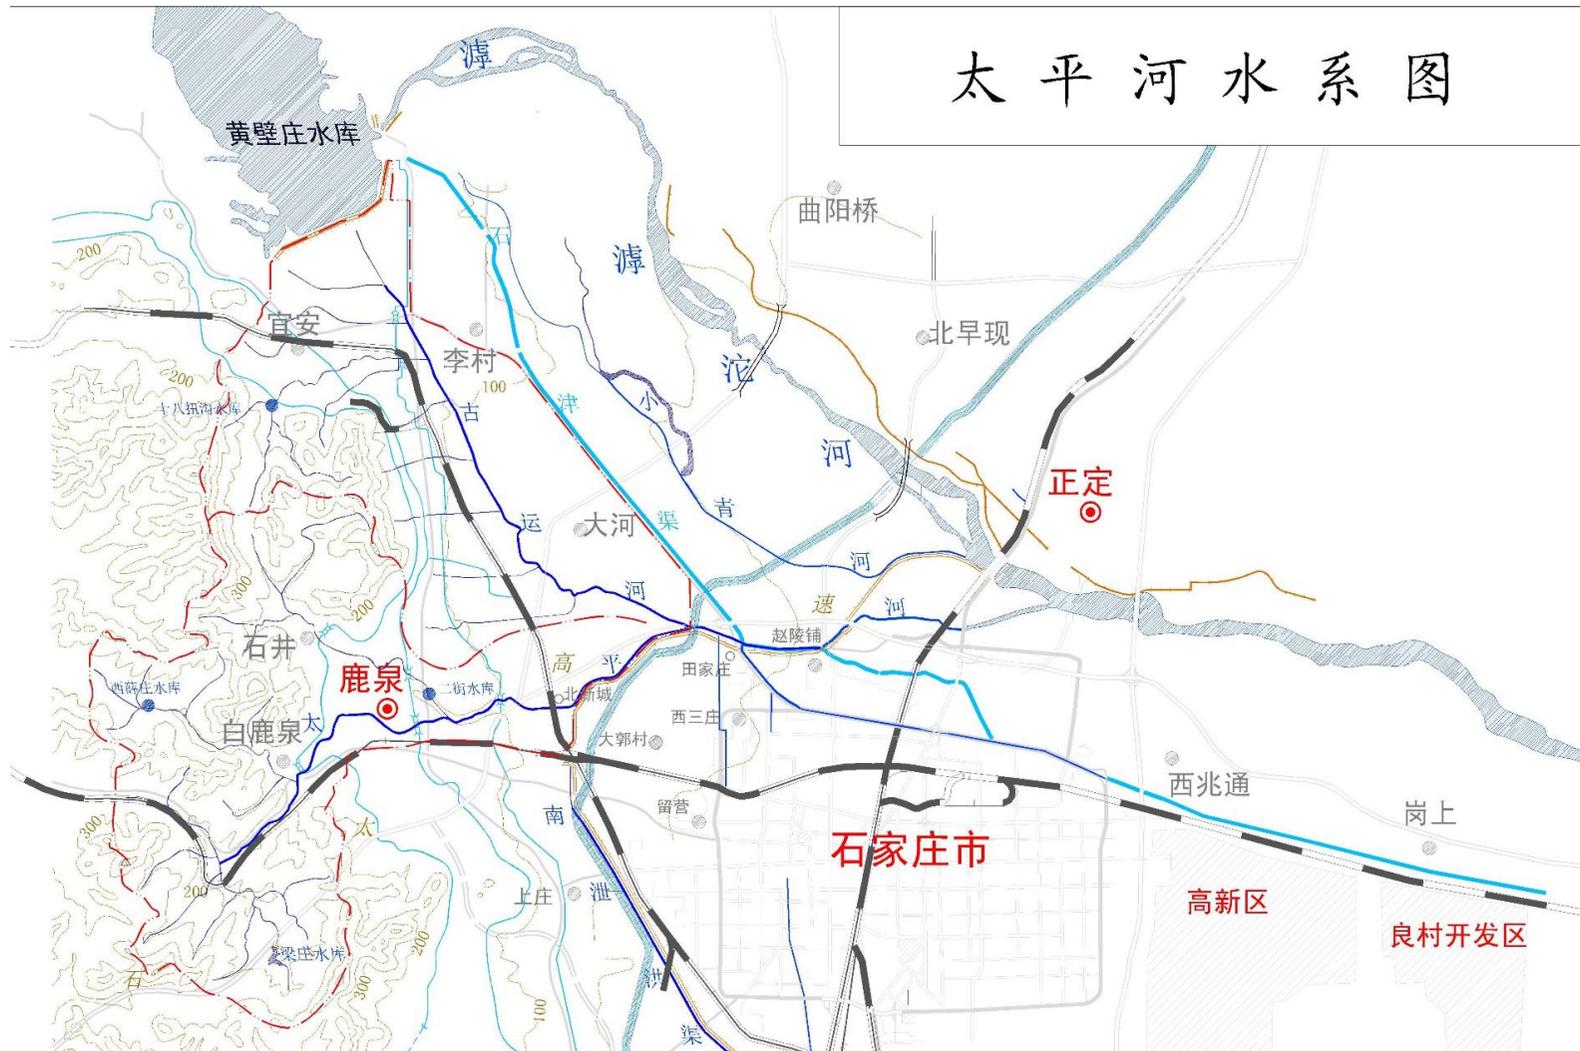
图 1-2 项目区水系图

项目区位于太平河北支，属海河流域子牙河水系。太平河为滹沱河流域的一条支流，是威胁鹿泉城区的主要行洪河道。太平河发源于鹿泉区西南的太行山浅山区白鹿泉乡梁庄村，流经井陘县岳村、头泉等村后折回鹿泉区，而后进入鹿泉城区。在鹿泉城区先后有中支和北支汇入，中支发源于鹿泉区西部山区，于西土门入太平河；北支发源于石井乡黄岩村，于北海山村西汇入太平河。太平河在北新城穿过大峪铁路后折向东北，在田家庄西北约 1km 处与古运河汇合，至赵在柳林铺穿过京广铁路，并于滹沱河铁路桥下游约 2km 处汇入滹沱河。太平河流域总面积 131km²，其中，中支流域面积为 24.2km²，北支流域面积为 32.3km²。

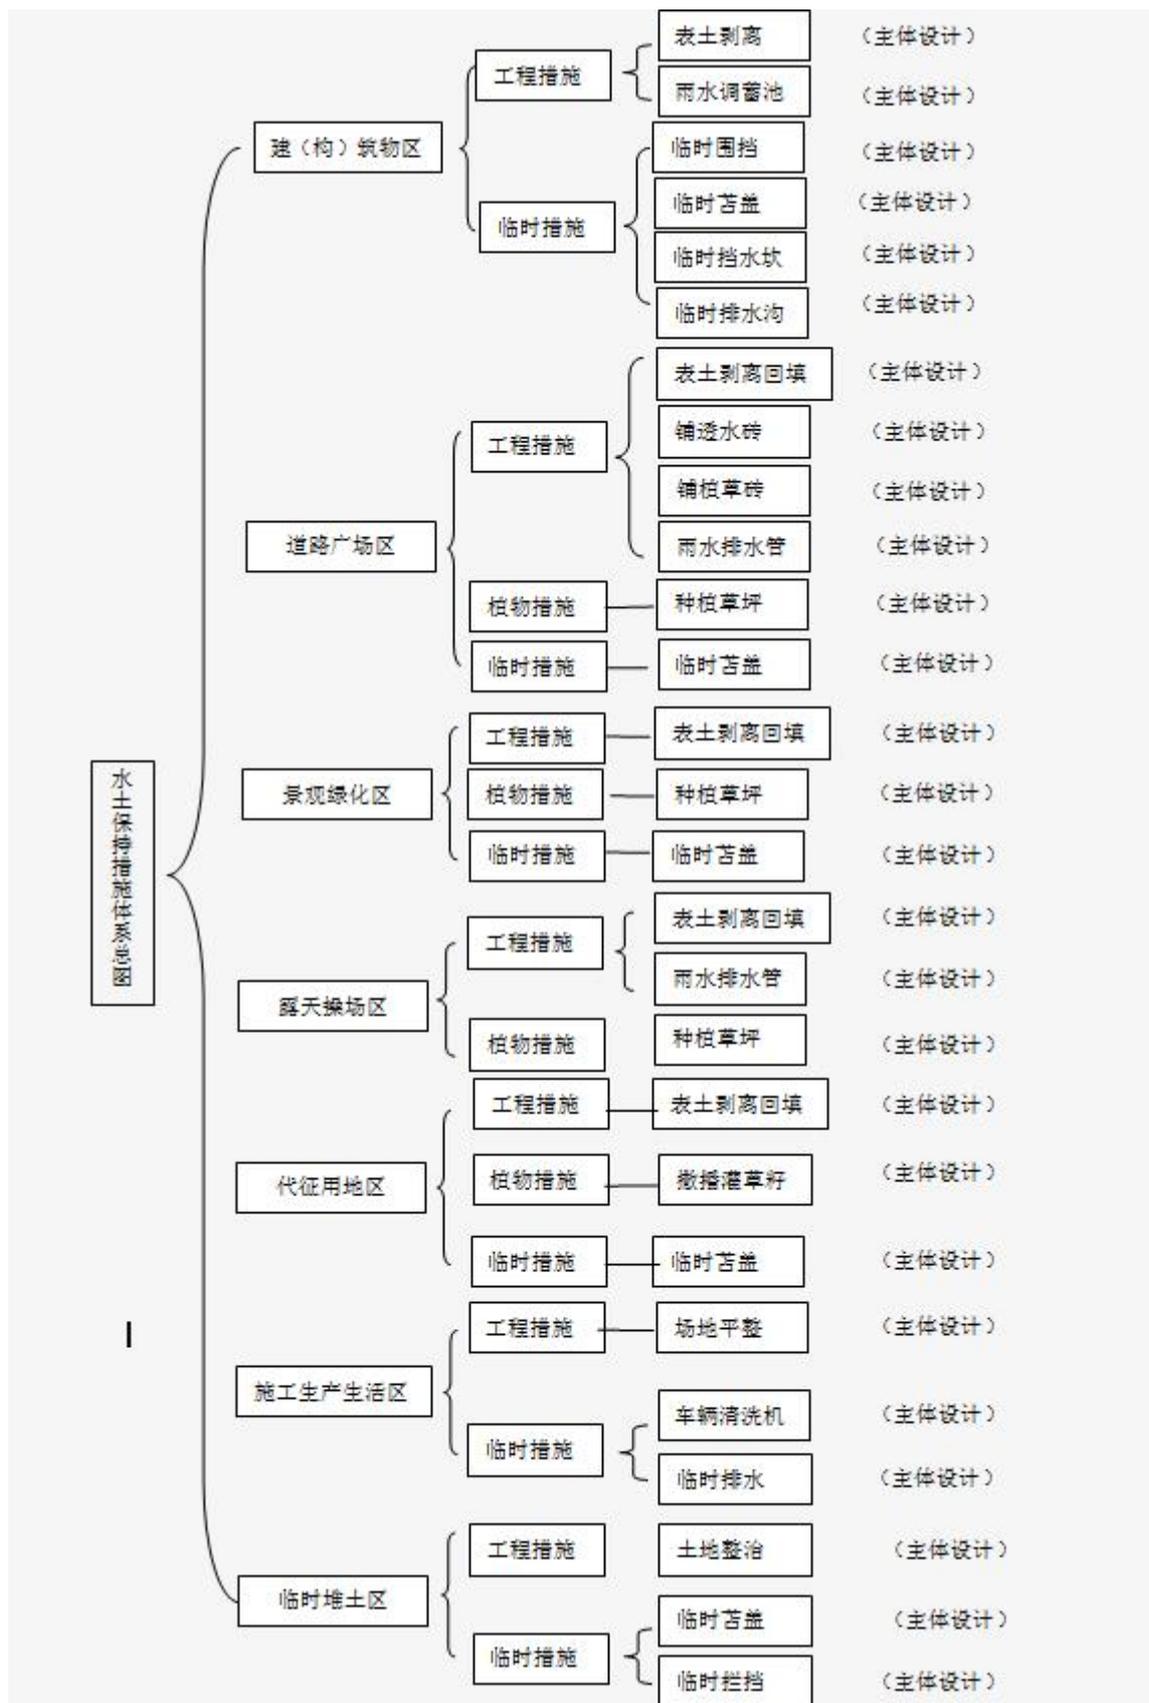
图 4-1 水土保持措施体系总图

主体工程设计中许多措施既为主体工程安全、功能及美化所需，又具有水土保持功能，在目前阶段来看，均满足水土保持要求，本方案予以积极的采纳。同时结合施工期（含施工准备期）、自然恢复期的水土流失特点和项目各分区水土流失的具体情况，借鉴本地区成功经验，因地制宜的选用合理的水土流失防护措施，在时间、空间上形成一个完整的水土保持措施体系。水土保持措施体系见图4-1。
