石家庄市鹿泉区获鹿镇三四街小学异地新建项目

水土保持设施验收报告

建设单位：石家庄市鹿泉区第三实验小学

验收单位：河北隆源水务技术咨询有限公司

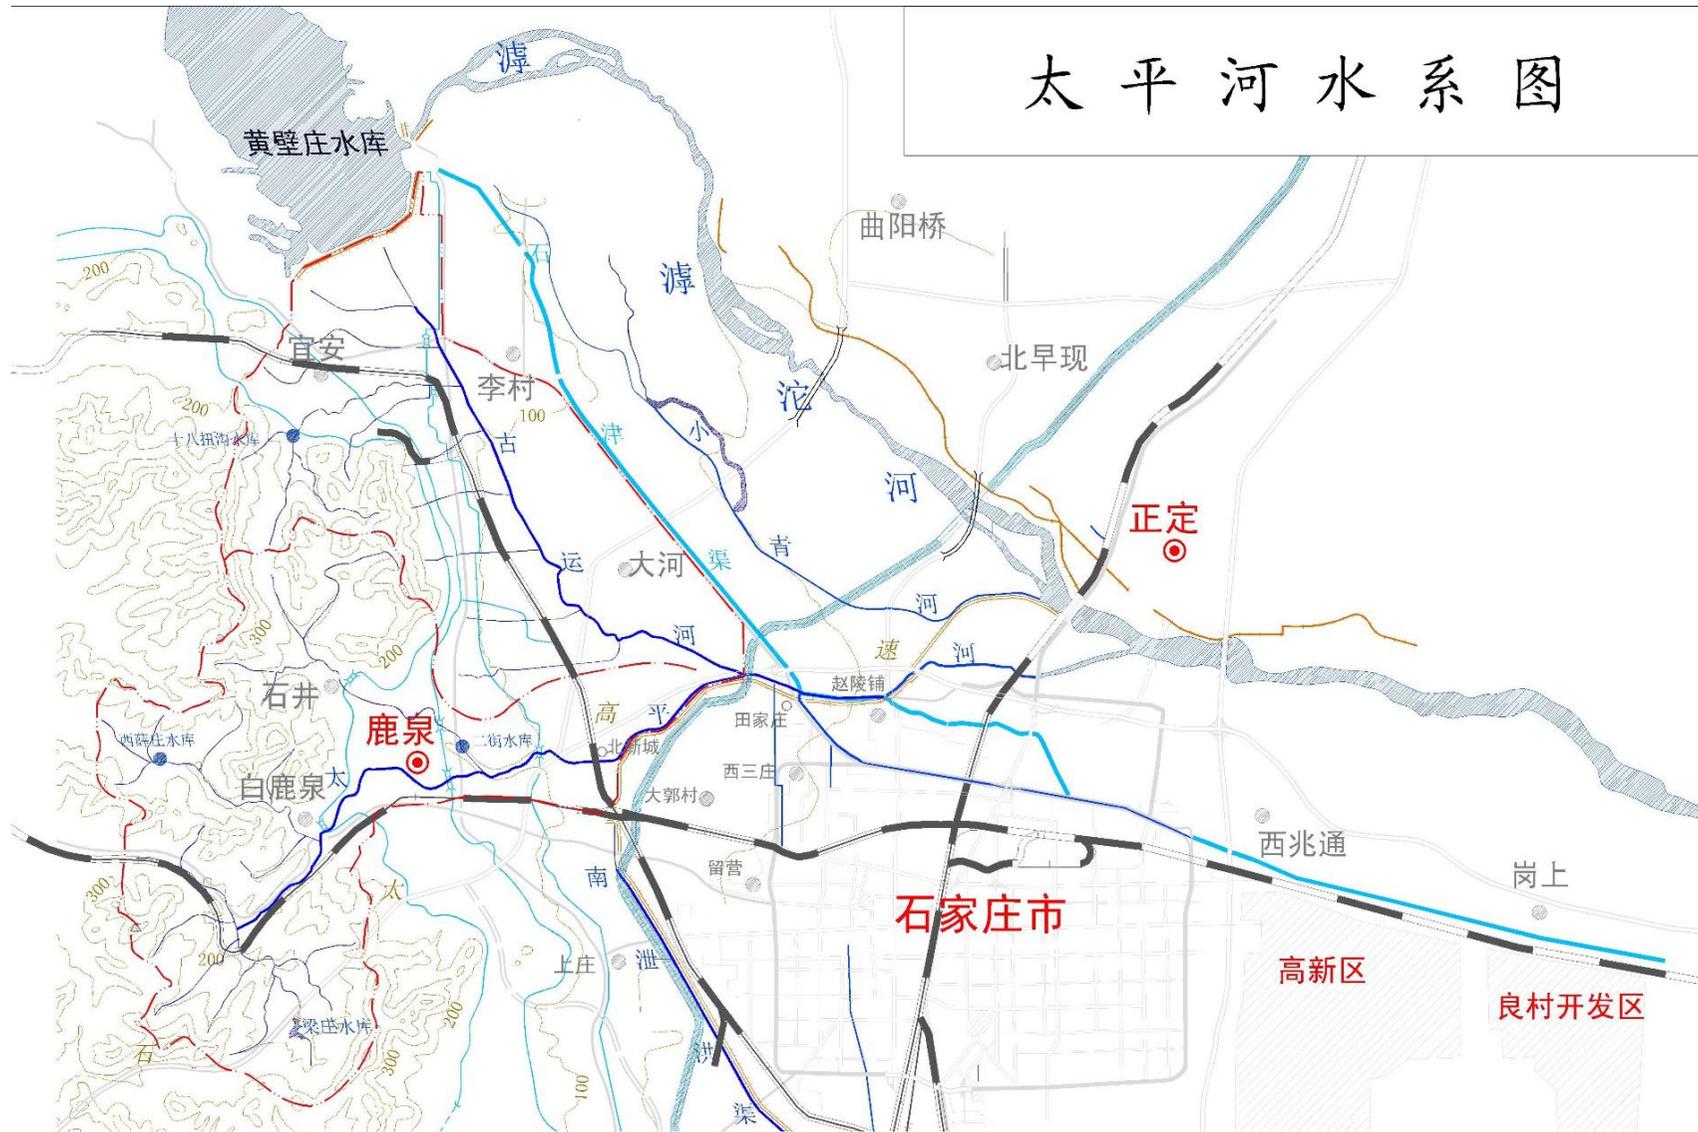
图 1-2 项目区水系图

项目区位于太平河北支，属海河流域子牙河水系。太平河为滹沱河流域的一条支流，是威胁鹿泉城区的主要行洪河道。太平河发源于鹿泉区西南的太行山浅山区白鹿泉乡梁庄村，流经井陘县岳村、头泉等村后折回鹿泉区，而后进入鹿泉城区。在鹿泉城区先后有中支和北支汇入，中支发源于鹿泉区西部山区，于西土门入太平河；北支发源于石井乡黄岩村，于北海山村西汇入太平河。太平河在北新城穿过大峪铁路后折向东北，在田家庄西北约 1km 处与古运河汇合，至赵在柳林铺穿过京广铁路，并于滹沱河铁路桥下游约 2km 处汇入滹沱河。太平河流域总面积 131km²，其中，中支流域面积为 24.2km²，北支流域面积为 32.3km²。

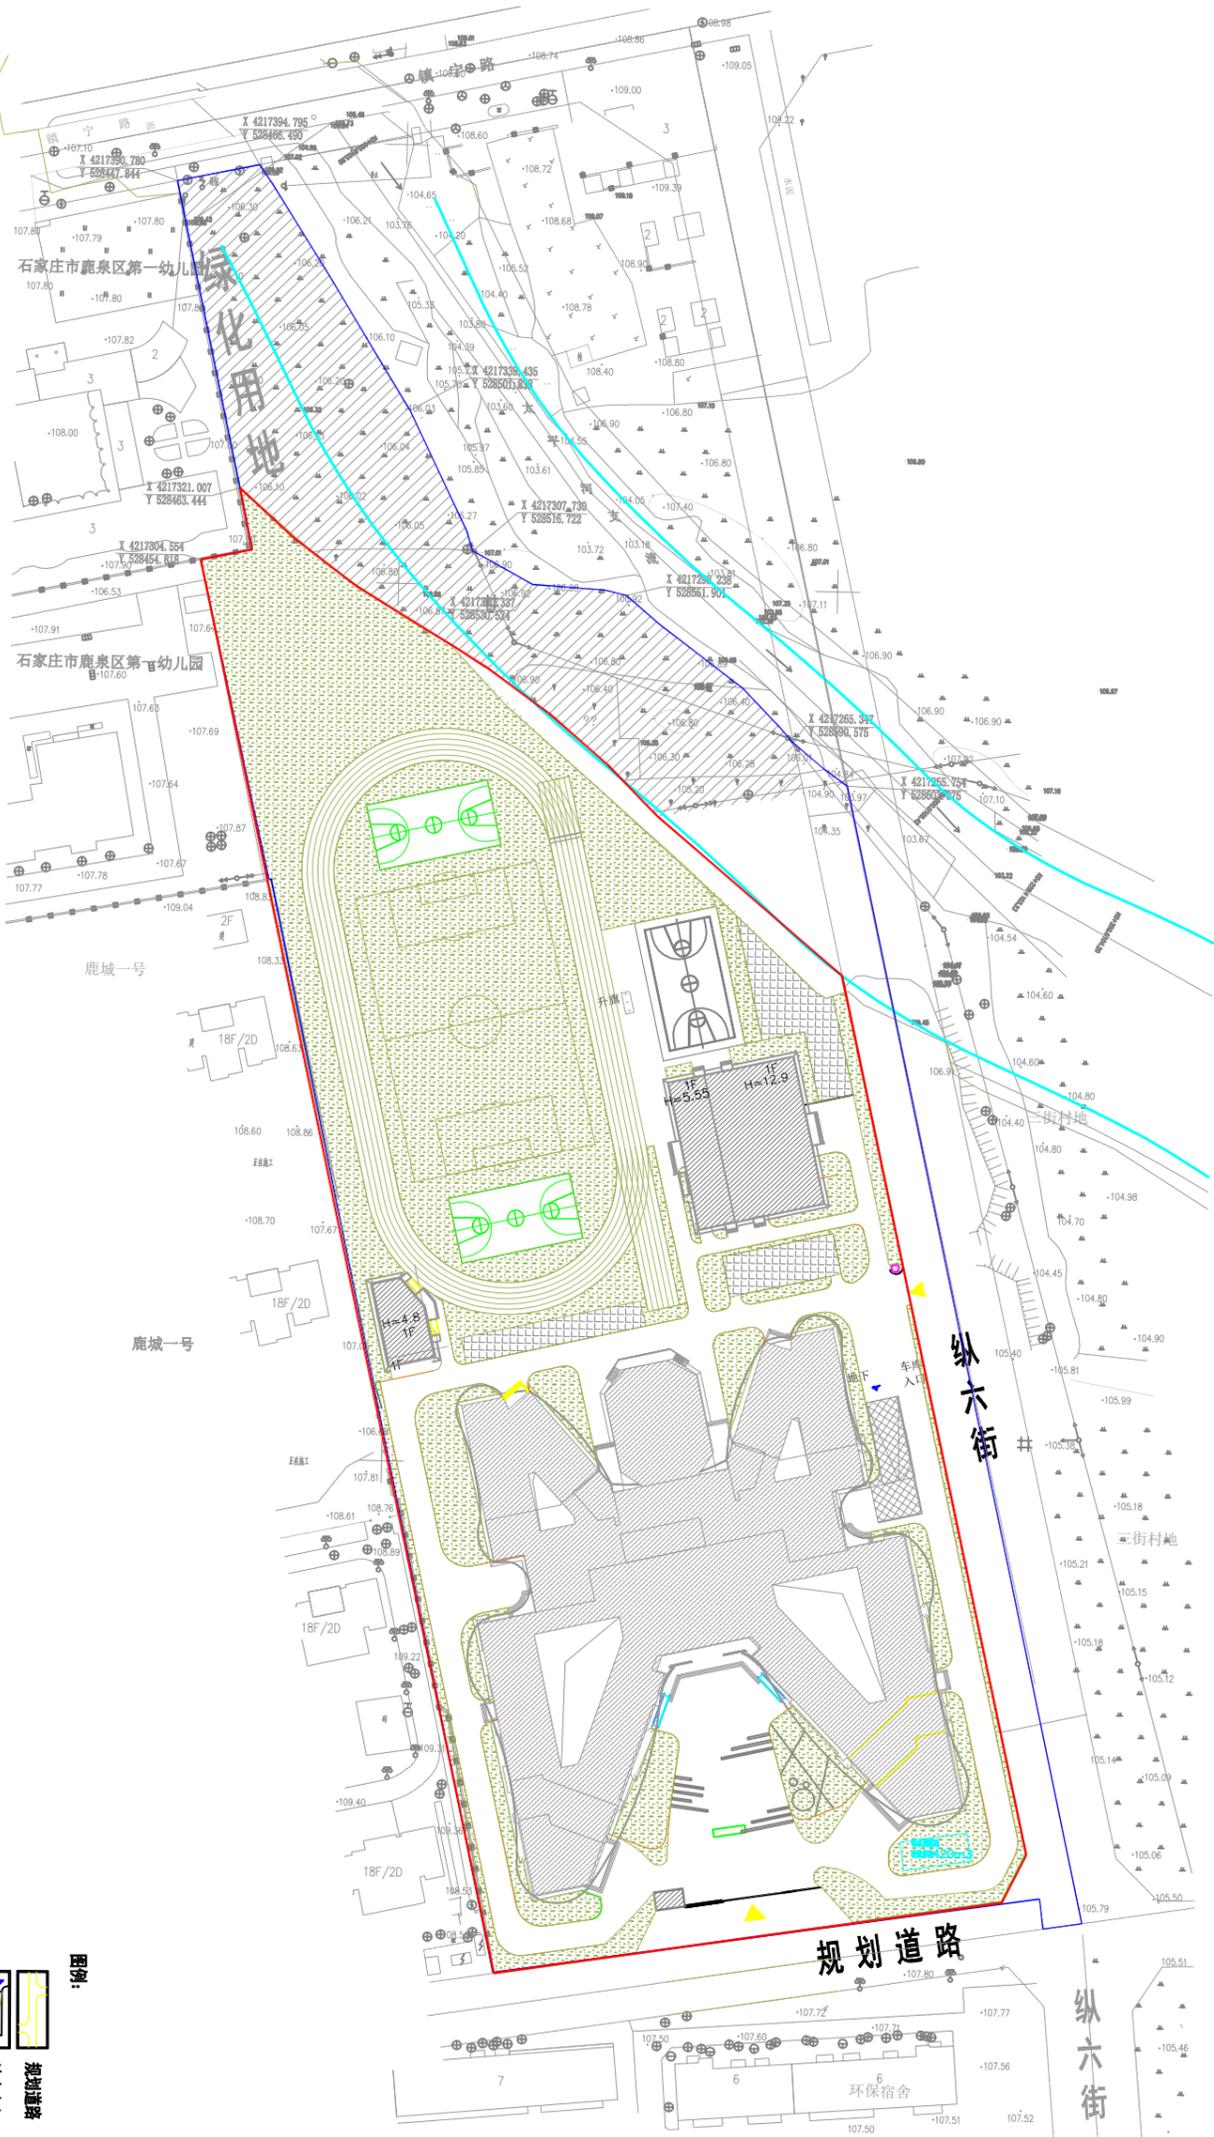
附图1：项目总体布置图

注：室外工程做法：
 透水混凝土路面做法(彩色透水混凝土)：参见12J1-1(6)-图1,全透水路面
 透水铺装做法：参见12J1-1(6)-图12
 篮球场做法：参见12J1-1(6)-图5,塑胶场地。
 塑胶跑道做法：参见12J1-1(6)-图7
 足球场做法：参见12J1-1(6)-图10,天然草坪场地。

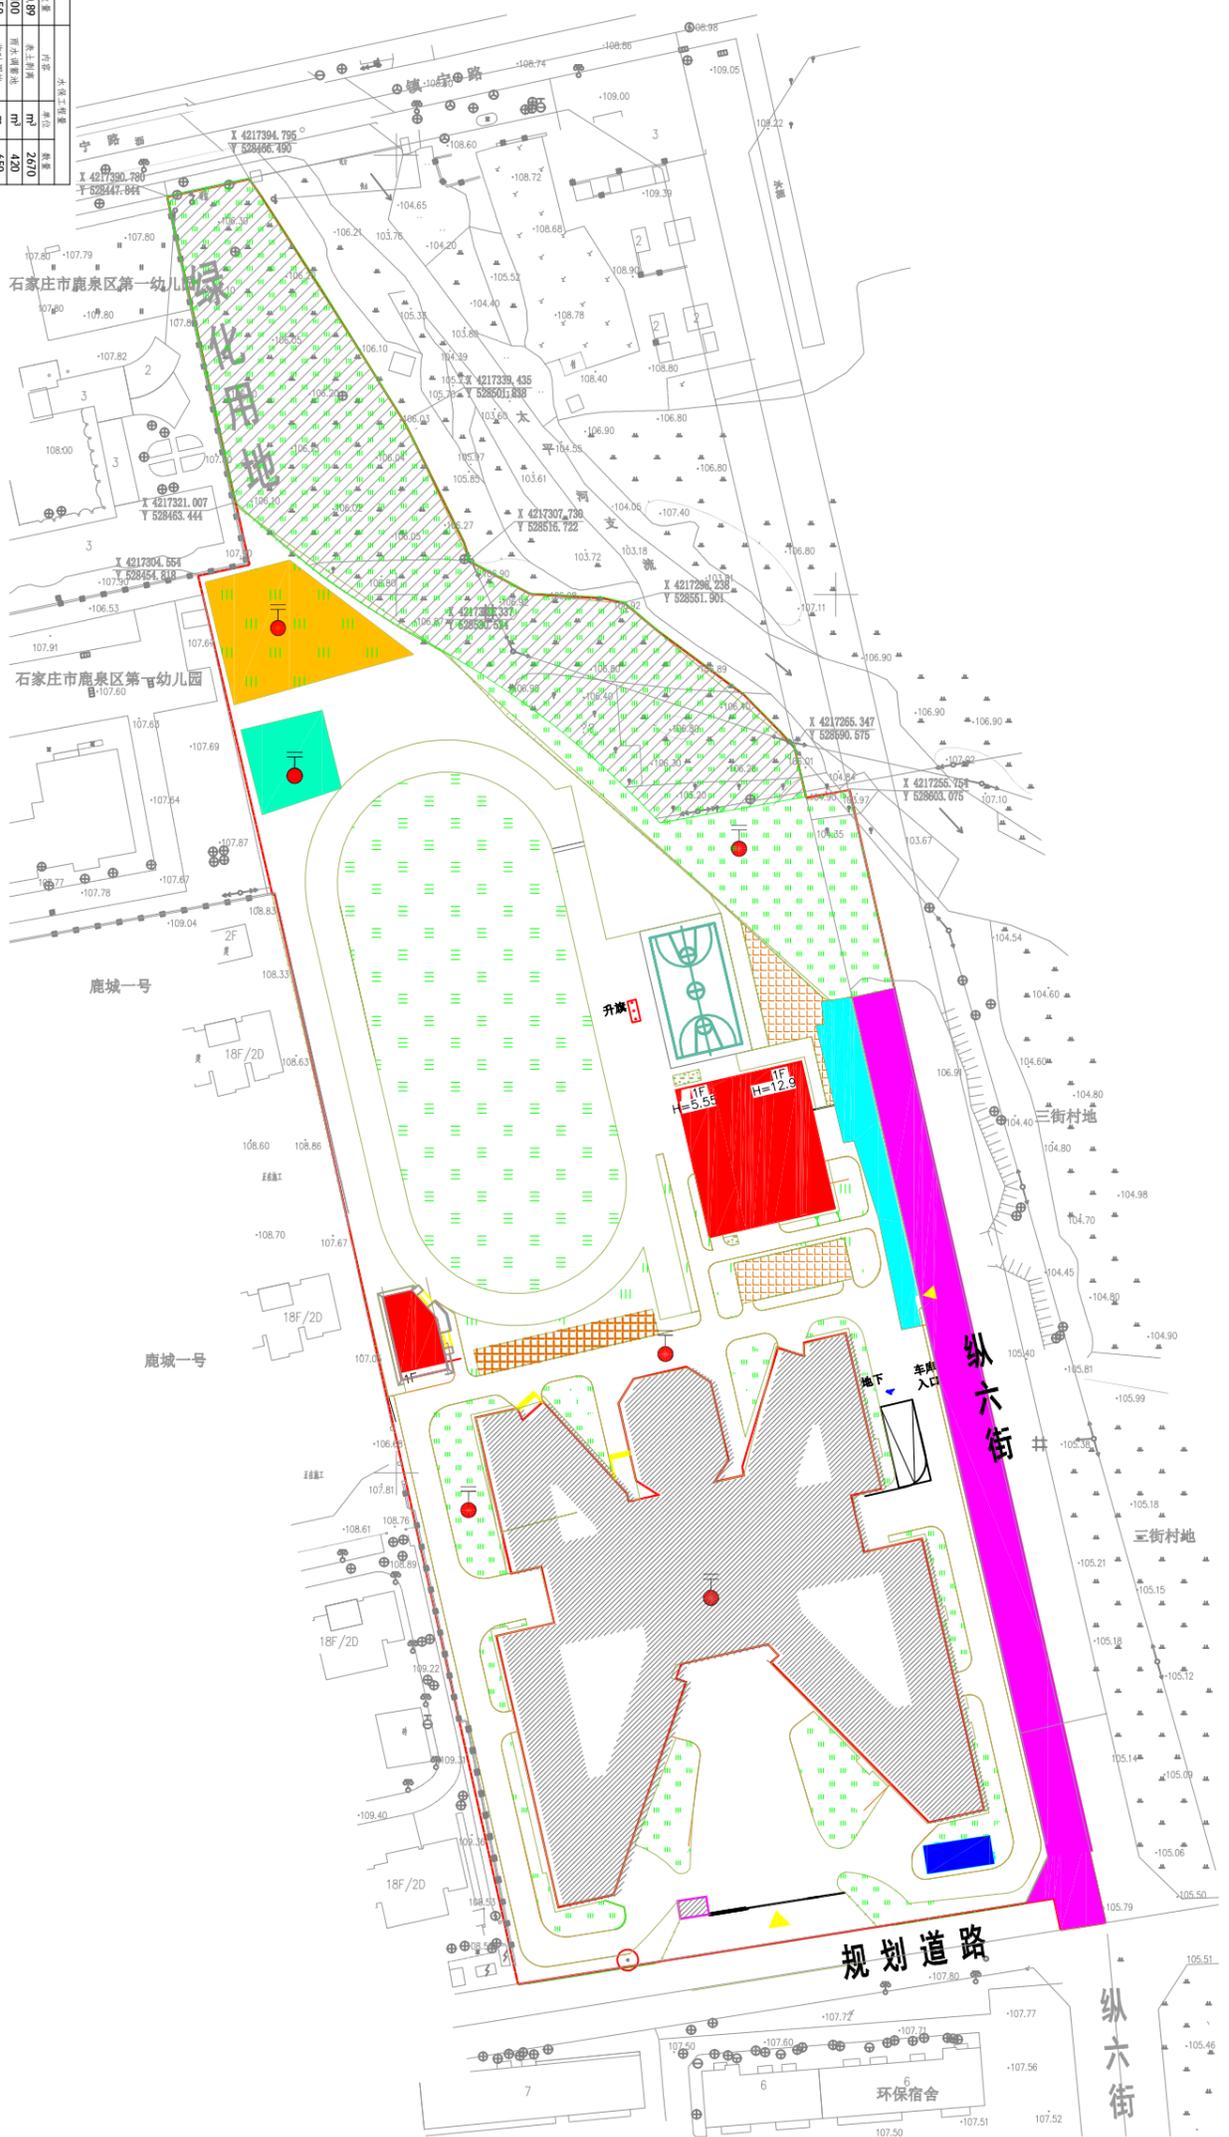
附图2：项目水土保持措施布设图

防治分区	措施类型	措施位置		措施数量		土石方数量	
		位置	单位	数量	单位	数量	单位
主体工程区	工程措施	表土剥离	m ²	2670			
	工程措施	表土回覆	m ²	100			
主体工程区	工程措施	表土剥离	m ²	450			
	工程措施	表土回覆	m ²	5000			
主体工程区	工程措施	表土剥离	m ²	820			
	工程措施	表土回覆	m ²	117.6			
主体工程区	工程措施	表土剥离	m ²	3300			
	工程措施	表土回覆	m ²	0.58			
主体工程区	工程措施	表土剥离	m ²	1669.4			
	工程措施	表土回覆	m ²	0.1			
主体工程区	工程措施	表土剥离	m ²	10000			
	工程措施	表土回覆	m ²	2500			
主体工程区	工程措施	表土剥离	m ²	0.84			
	工程措施	表土回覆	m ²	0.84			
主体工程区	工程措施	表土剥离	m ²	500			
	工程措施	表土回覆	m ²	2400			
主体工程区	工程措施	表土剥离	m ²	7900			
	工程措施	表土回覆	m ²	1400			
主体工程区	工程措施	表土剥离	m ²	4600			
	工程措施	表土回覆	m ²	4600			
主体工程区	工程措施	表土剥离	m ²	0.86			
	工程措施	表土回覆	m ²	58.44			
主体工程区	工程措施	表土剥离	m ²	0.5			
	工程措施	表土回覆	m ²	0.37			
主体工程区	工程措施	表土剥离	m ²	430			
	工程措施	表土回覆	m ²	77.4			
主体工程区	工程措施	表土剥离	m ²	0.18			
	工程措施	表土回覆	m ²	0.1			
主体工程区	工程措施	表土剥离	m ²	200			
	工程措施	表土回覆	m ²	160
