附图1 水土流失防治责任范围及水土保持措施布设竣工验收图（崞村镇）

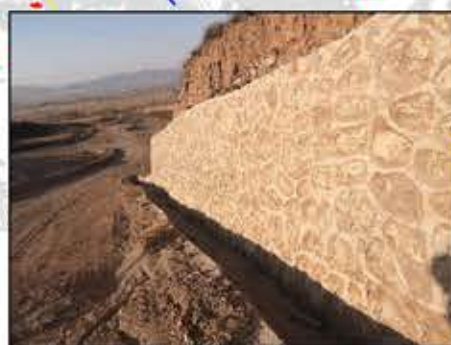
土石挡墙
